fepam em revista

Revista da Fundação Estadual de Proteção Ambiental Henrique Luis Roessler

VOLUME 14 • 2021

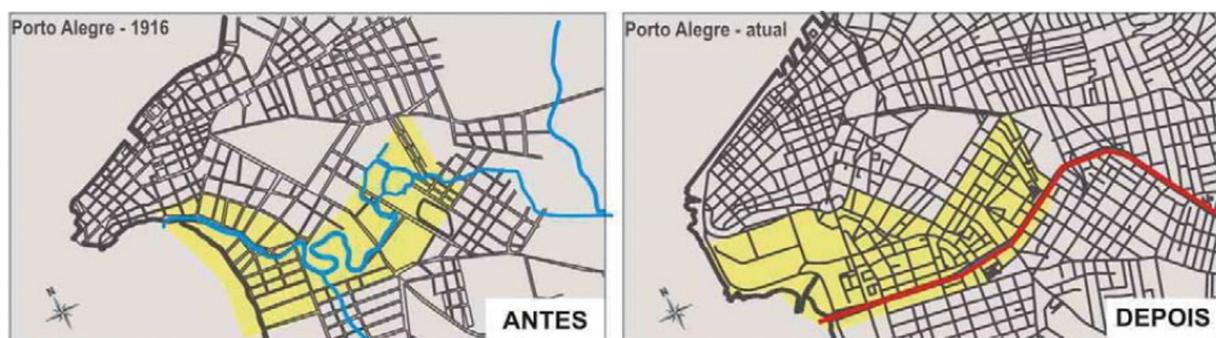
Figura 3 – Arroio Dilúvio antes e depois das obras de canalização (1943–1974). Fonte: Burin, 2008.

A maior e mais importante obra que modificou o Arroio Dilúvio foi sua canalização (Figura 3) proposta pelo Intendente José Montaury, pela primeira vez no ano de 1914 no “Plano Geral de Melhoramentos do Município”, o qual dizia: *“Para o estado higiênico das adjacências do atual leito do Riacho, julgamos conveniente canalizá-lo em linha reta, seguindo o alinhamento atual do mesmo leito logo ao sair da ponte, que se acha na Rua 13 de Maio, em frente à Praça Garibaldi. O leito atual abandonado pela nova canalização será aterrado e incorporado às quadras novas figuradas no projeto”* (MACIEL, 1914).

Apesar de esta proposta ter sido registrada ainda em 1914, foi apenas em 1939 que foi dado início às obras do primeiro trecho da canalização, da foz até a Av. João Pessoa. Esse período de 25 anos foi marcado por uma variedade de modificações no projeto, devido a problemas sociais e interesses políticos. O segundo trecho da canalização se iniciou em 1943, dando continuidade à canalização da

Av. João Pessoa até a Av. Cristiano Fischer, obra que durou até 1974 (31 anos). Na década de 1980 foi finalizada a obra até a Av. Antônio de Carvalho (BURIN, 2008). Cabe ressaltar que a Av. Ipiranga (que margeia o arroio de sua foz até a Av. Antônio de Carvalho) vinha sendo construída concomitantemente à canalização e ao crescimento da cidade.

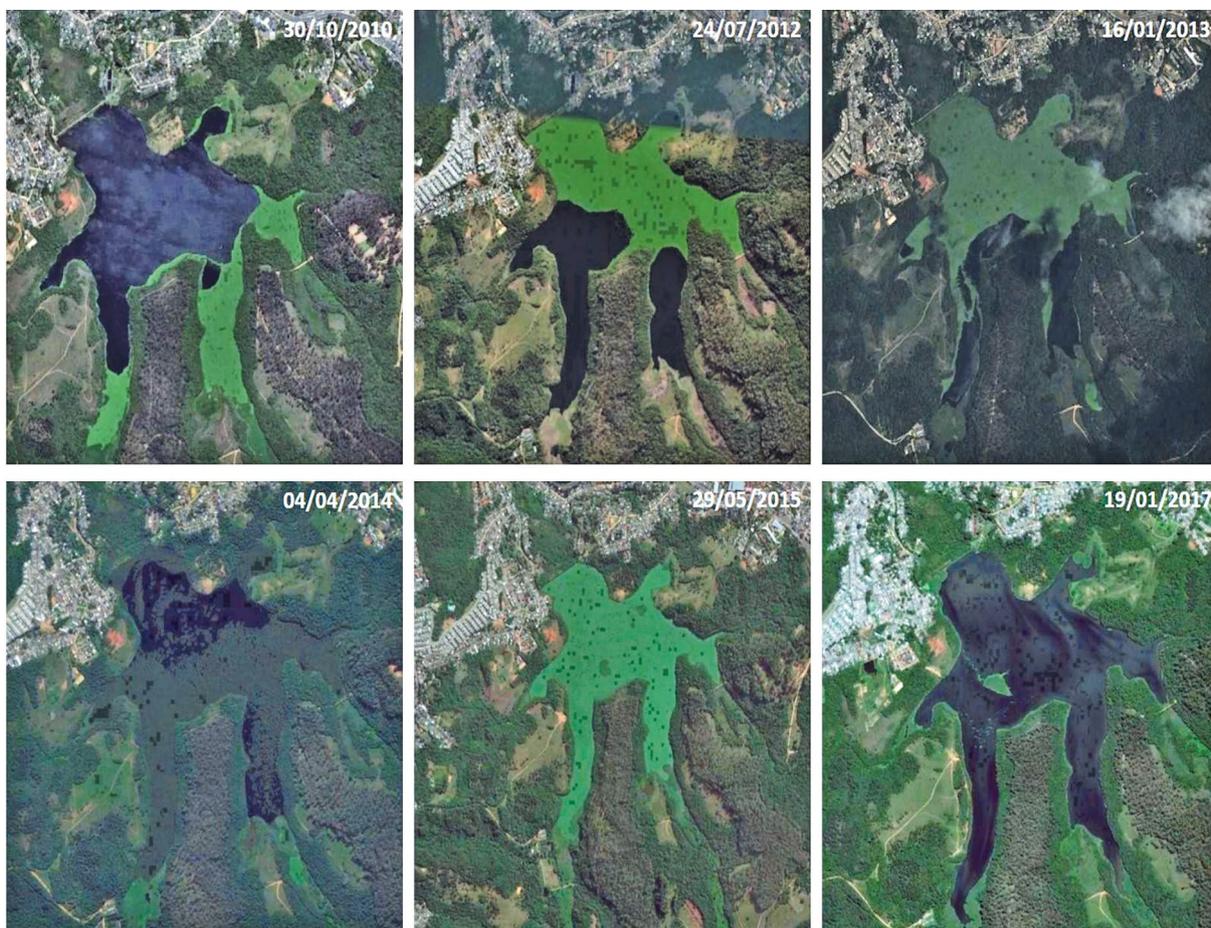
Figura 4 – Imagens do Satélite Landsat da Represa Lomba do Sabão nos anos de 2010, 2012, 2013, 2014, 2015 e 2017. Fonte: Santos *et al.* (2020).

A despeito de intervenções para diminuir a carga de poluentes na represa, é possível observar por imagens de satélite a frequente proliferação de macrófitas ou algas na lâmina d'água da Represa Lomba do Sabão (Figura 4). Produções de macrófitas ocorrem devido ao alto aporte de nutrientes (nitrato e fósforo) que são originados da matéria orgânica de esgoto doméstico e são mais recorrentes em sistemas lênticos (FIA *et al.*, 2015; POMPÊO, 2017).

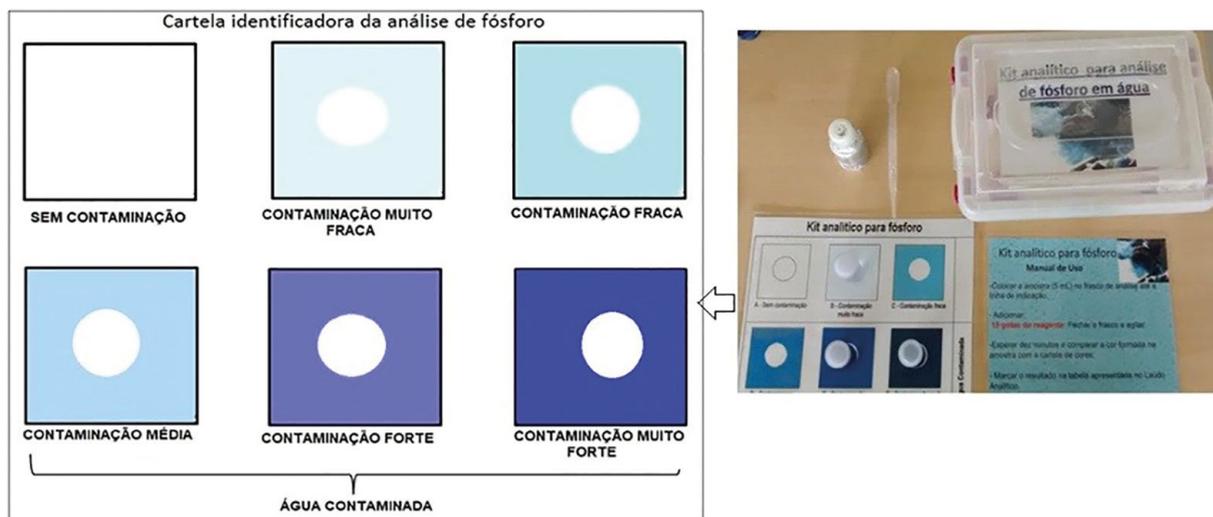
Figura 3 – Cartela identificadora dos níveis de contaminação da amostra e o *kit* analítico qualitativo de fósforo em águas. Componentes: caixa armazenadora, manual de uso; frasco da mistura de reagentes; pipetador; cartela de cores e frascos para colocar as amostras. Sobre a cartela estão amostras reagidas (fonte: autoras).

R1= molibdato de amônio (15g/500 ml de água destilada ou AD); R2= ácido sulfúrico 5N; R3=Ácido ascórbico (27 g/500 ml de AD); R4= antimônio tartarato de potássio (0,34g/250 ml de AD). A mistura destes reagentes que deve ser feita a cada dia de uso do *kit*, pois se conserva por poucas horas. Ela é feita nas proporções: 50 ml de R1; 125 ml de R2; 50 ml de R3 e 25 ml de R4. Na reação, a proporção de volume entre cada amostra e a mistura adicionada é de 10/1 ml;

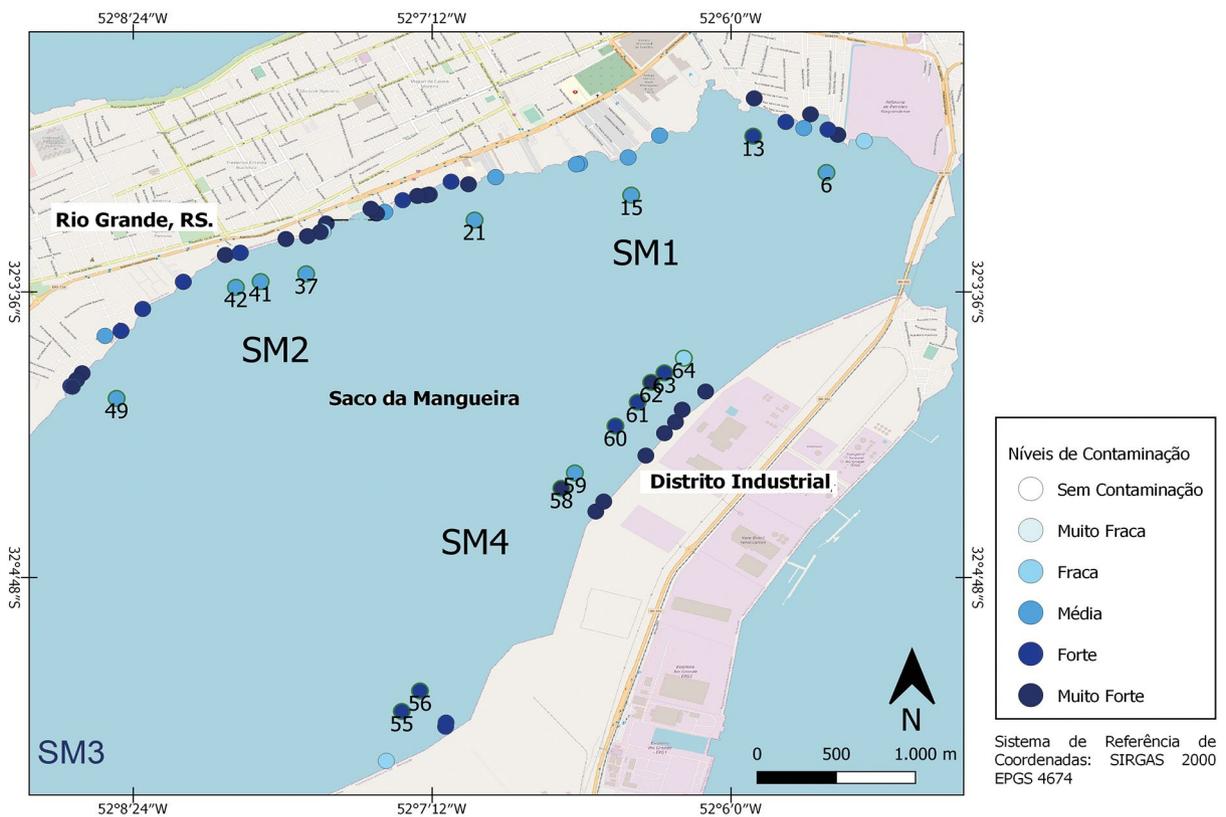
Figura 4 – Enseda Saco da Mangueira (Rio Grande/RS). Pontos plotados nas margens identificam os 49 locais de lançamento de efluentes com níveis de contaminação média até muito forte. Os 17 pontos duplos alinhados em alguns locais, identificados por números, mostram os locais onde os efluentes contaminaram as suas águas receptoras.

Fonte: adaptado de Aguiar, 2015 (obs.: nos locais onde há efluentes muito próximos, os pontos estão sobrepostos).

- **Área SM3:** sem locais de lançamento de efluentes.
- **Área SM4:** 10 locais de lançamento de efluentes contaminados, caracterizados como afluentes ou desaguadouros (Figura 5) com aportes residuais de indústrias de processamento de grãos vegetais, de fertilizantes, entre outras. Dentre estes locais, em 9 os efluentes contaminaram a água receptora (números 55, 56, 58 a 64: 90% do total de efluentes contaminados).

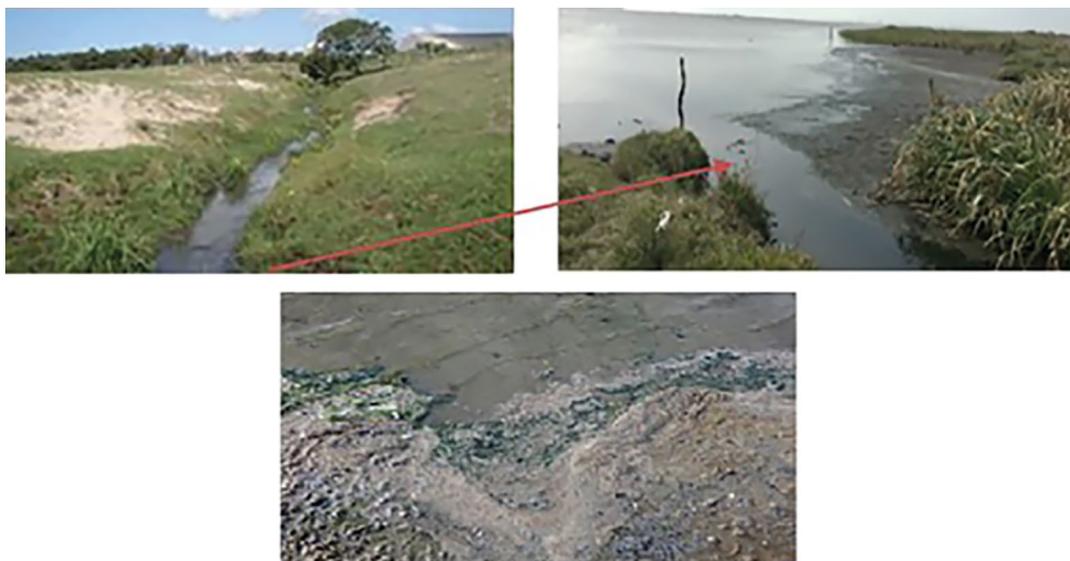
Figura 5 – Margem da Área SM4 no Saco da Mangueira e despejos desembocando na margem do Distrito Industrial. Em detalhe, a água contaminada acumulada na margem. Fonte: autores.

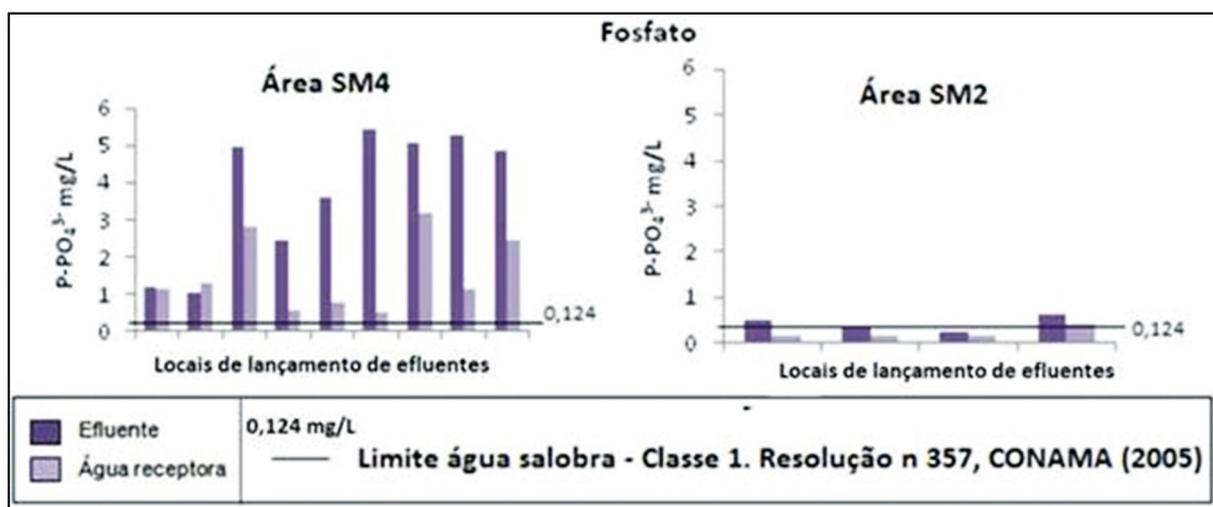
Figura 6 – Saco da Mangueira: concentrações de fosfato nos locais de lançamento de efluentes contaminados. Legenda: SM4: margem do Distrito Industrial; SM1: margem oposta, de uma área urbana de Rio Grande (adaptado de Aguiar, 2015).

Estas desconformidades nas concentrações de fitonutrientes foram mais intensas na Área SM4, corroborando com o constatado qualitativamente nas Etapas 1 e 2 deste trabalho (Figuras 4 e 6). Os resultados mostrados na Tabela 1 evidenciaram que nos locais 60 a 64 (fundos de indústrias de fertilizantes/químicas) dessa área industrial, as águas dos desaguadouros apresentaram uma problemática acidez (entre 3,1 a 5,9). Isso corrobora fortemente com a hipótese de que as indústrias próximas às margens dessa área podem estar liberando nos desaguadouros, efluentes clandestinos ácidos, e com compostos contendo nitrogênio e, principalmente fósforo e gorduras. Estes compostos de origem antrópica podem estar dissolvidos ou em suspensão. Nesse último caso, estes aportes contribuiriam para os relativos altos valores de material em suspensão (MS) nas águas das margens destes locais.

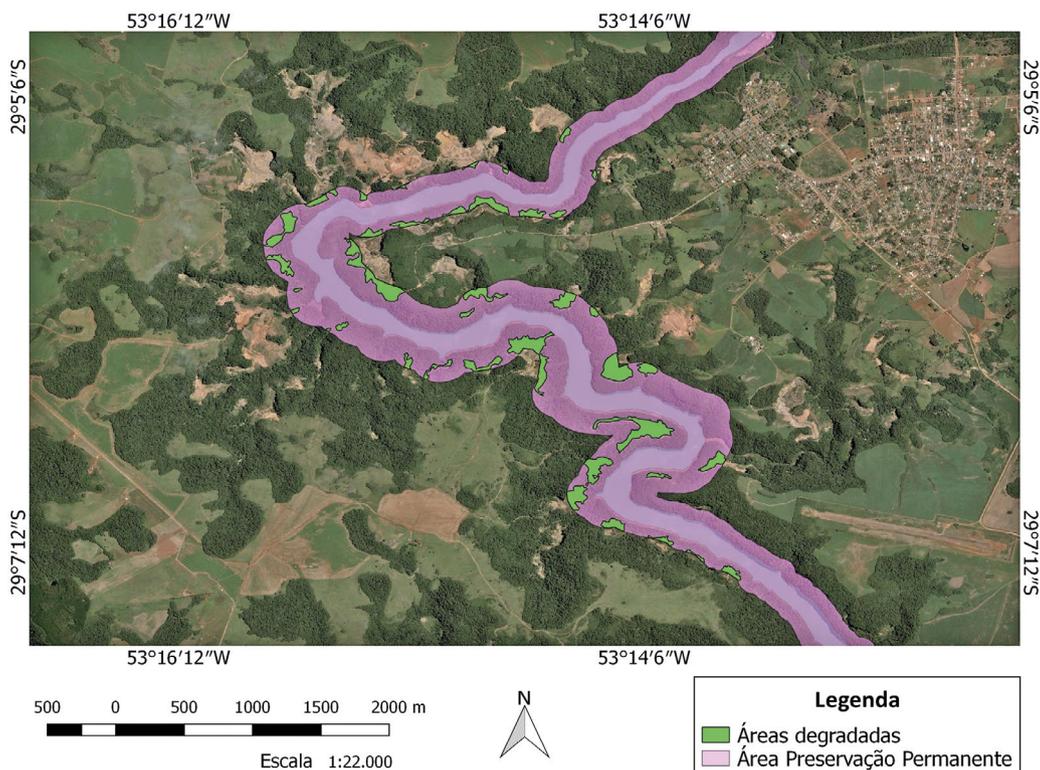
Figura 3 – Imagem de satélite, do Google Earth™, datada de 2003, em Salto do Jacuí-RS, ilustrando as áreas degradadas e a APP do rio Jacuí.

O valor de área total da APP calculado na área de estudo foi 367,65 ha. No ano de 2003 (Figura 3), o valor de área degradada obtido dentro da APP foi de 44,83 ha, ou seja, 12,20% da área de preservação.

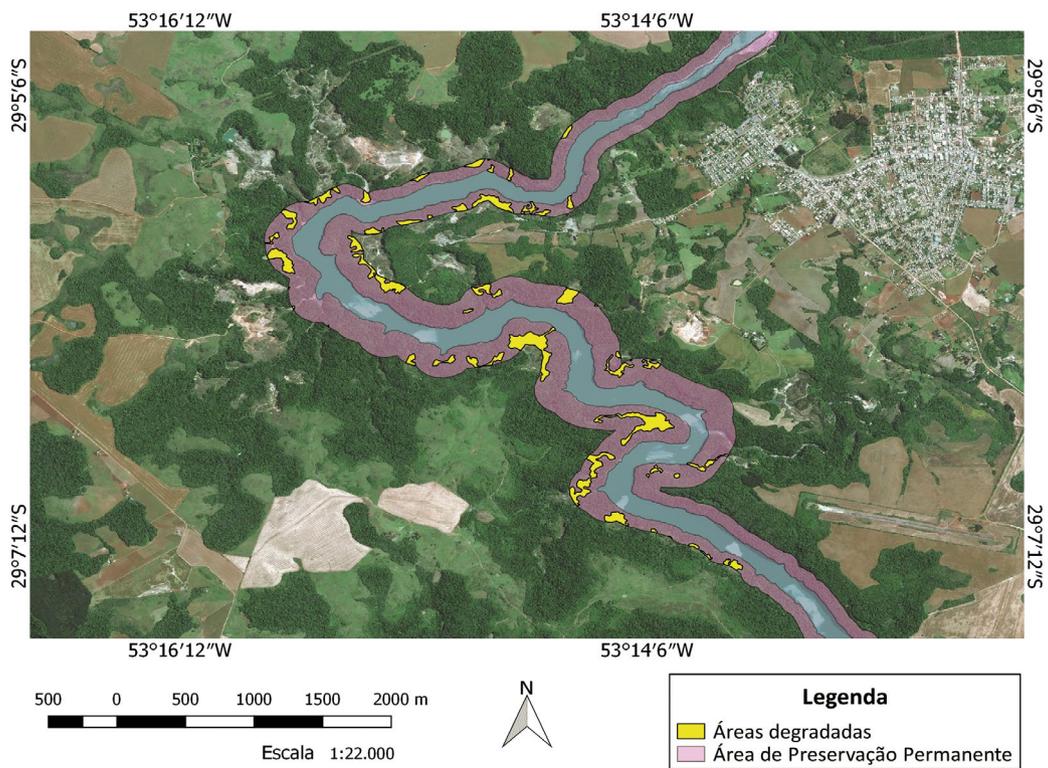
Figura 4 – Imagem de satélite, do Google Earth™, datada de 2010, em Salto do Jacuí-RS, ilustrando as áreas degradadas e a APP do rio Jacuí.

No ano de 2010 (Figura 4), a área total degradada encontrada foi de 35,11 ha, o equivalente a 9,55% da área total de preservação. Esse resultado representa

o recobrimento por vegetação em aproximadamente 21,68% das áreas de lavras garimpadas entre os anos de 2003 e 2010.

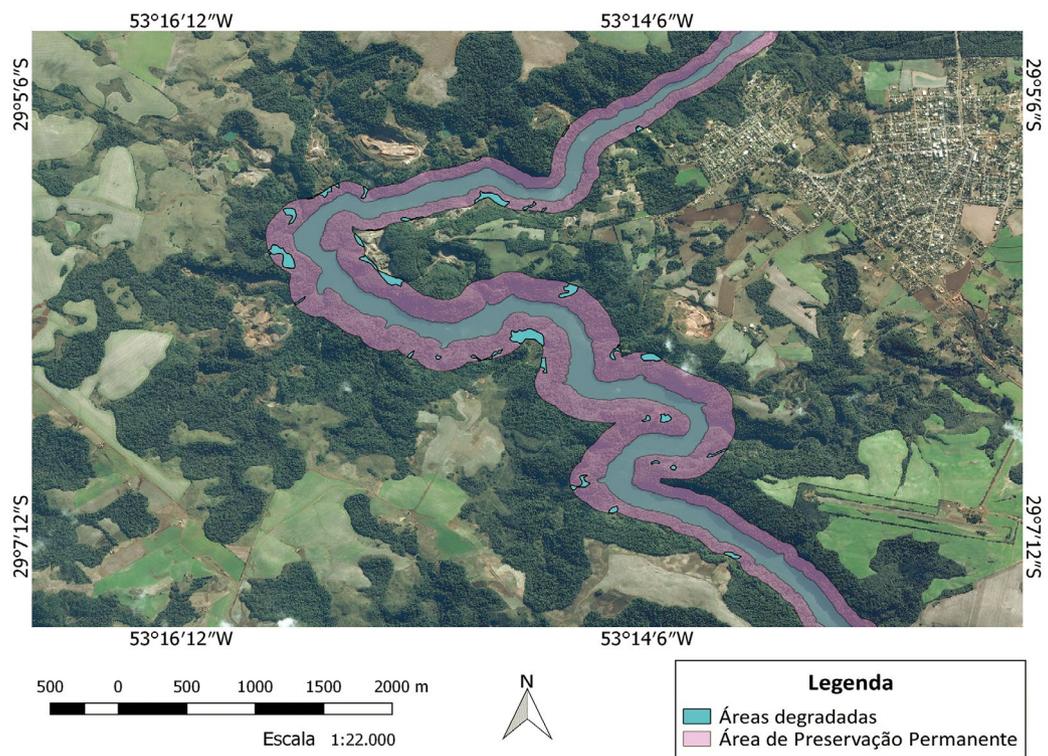
Figura 5 – Imagem de satélite, do Google Earth™, datada de 2016, em Salto do Jacuí-RS, ilustrando as áreas degradadas e a APP do rio Jacuí

A Tabela 1 mostra os valores calculados das dimensões de APP totais, APP degradadas e APP com cobertura vegetal nas imagens analisadas, referentes aos anos de 2003, 2010 e 2016.

Ano da Imagem	Área total APP (ha)	Área degradada na APP (ha)	Área coberta com vegetação na APP (ha)
2003	367,610	44,833	322,777
2010	367,610	35,112	332,498
2016	367,610	14,509	353,101

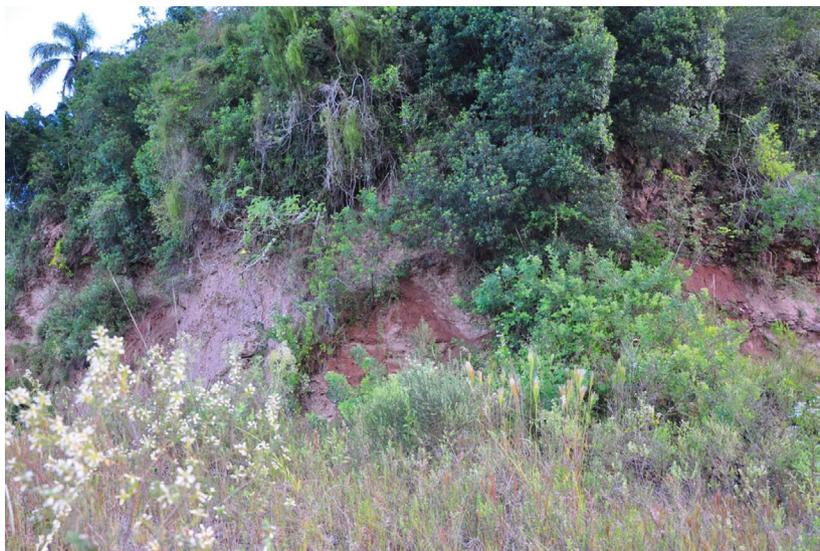
Figura 6 – Fotografia obtida durante a visita à Pedreira Curukaka, na APP do rio Jacuí em Salto do Jacuí-RS, março de 2018.

Na vistoria local às duas frentes de lavra desativadas, verificou-se um processo de regeneração espontânea de vegetação na maior parte dessas. Observaram-se também pequenos plantios de vegetação abandonados e nenhuma reconfiguração dos taludes. Em locais onde solo e relevo devem ser recuperados, seria necessário o uso de técnicas de bioengenharia para estabilização do terreno, além de revegetação e posterior monitoramento dessa (SILVA *et al.*, 2018). As condições observadas nas áreas visitadas indicaram que medidas condicionadas na Licença de Operação, isto é, visando a estabilização geotécnica das áreas em recuperação, não foram cumpridas na sua totalidade, restando o relevo e o solo a serem recuperados (Figura 6). Além disso, ao se analisar o conteúdo do processo de licenciamento, verificou-se que a realização dessas medidas não haviam sido atestadas por laudo técnico por parte do empreendedor. Sem o devido acompanhamento requerido na LO e permanecendo os taludes com alturas e inclinações elevadas frente aos padrões adotados, não é possível definir se a vegetação em instalação seria suficiente para estabilizar as áreas em recuperação. Indicando que, nas áreas estudadas, o restabelecimento da vegetação, por si só, não é um parâmetro suficiente para afirmar que essas se encontram recuperadas.

Em vistoria ao local, constatou-se um crescimento espontâneo da vegetação em duas áreas degradadas por mineração que foram inativadas. Contudo, a reconfiguração topográfica dos taludes, requerida no licenciamento ambiental, não fora realizada em ambos locais visitados.

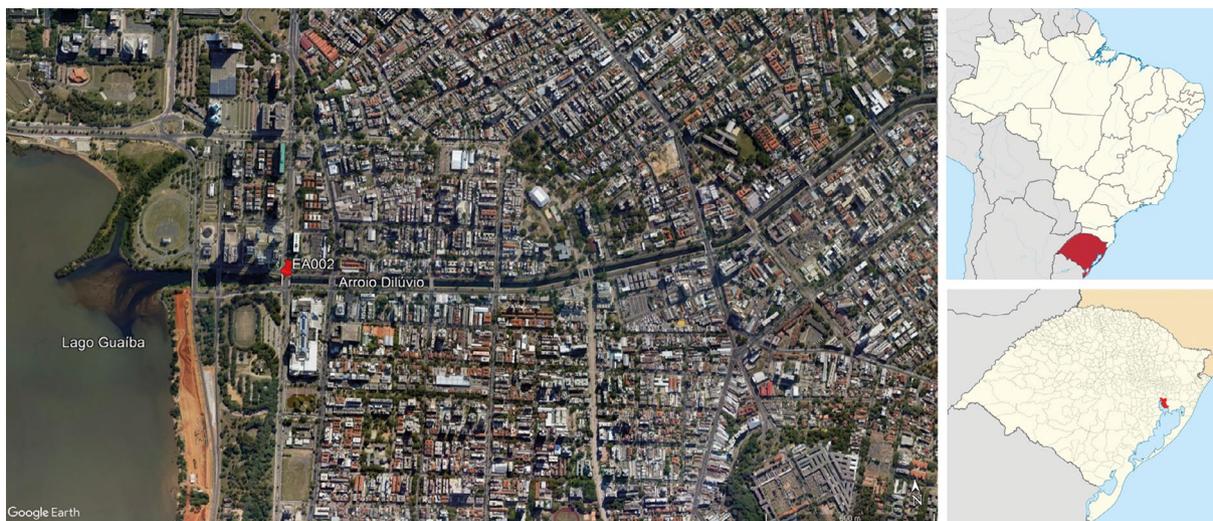
Figura 1 – Vista aérea parcial do arroio Dilúvio e sua foz no lago Guaíba, Porto Alegre, RS, com a localização do ponto de amostragem indicada em vermelho. Fonte: adaptada de imagem do Google Earth, datada de 18/06/2021.

As coletas compostas de águas superficiais do arroio Dilúvio, em Porto Alegre (RS), foram realizadas em um ponto próximo à sua foz, localizado nas coordenadas de Latitude -30,047675 e Longitude -51,229443 (Figura 1), com frequência quinzenal entre agosto de 2020 e setembro de 2021.

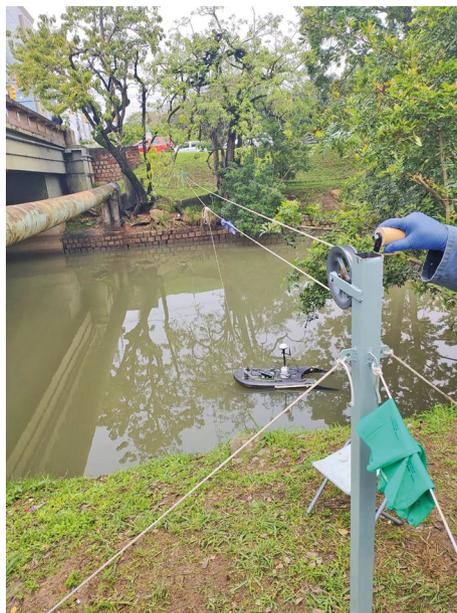
Figura 2 – Sistema de cordas e roldanas instalado nas duas margens do arroio para guiar o equipamento de vazão.

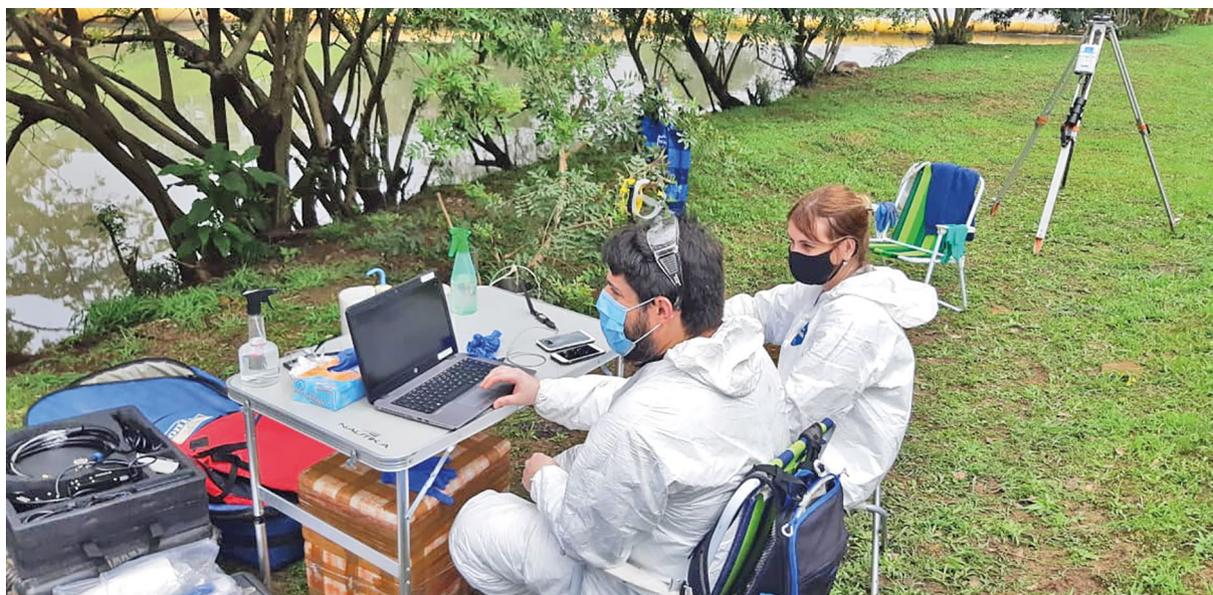
Figura 3 – O M9 fixado a uma prancha e conectado via rádio a um notebook e a um GPS. Os sinais acústicos relativos à profundidade e à velocidade das partículas em suspensão são processados para cálculo da vazão média.

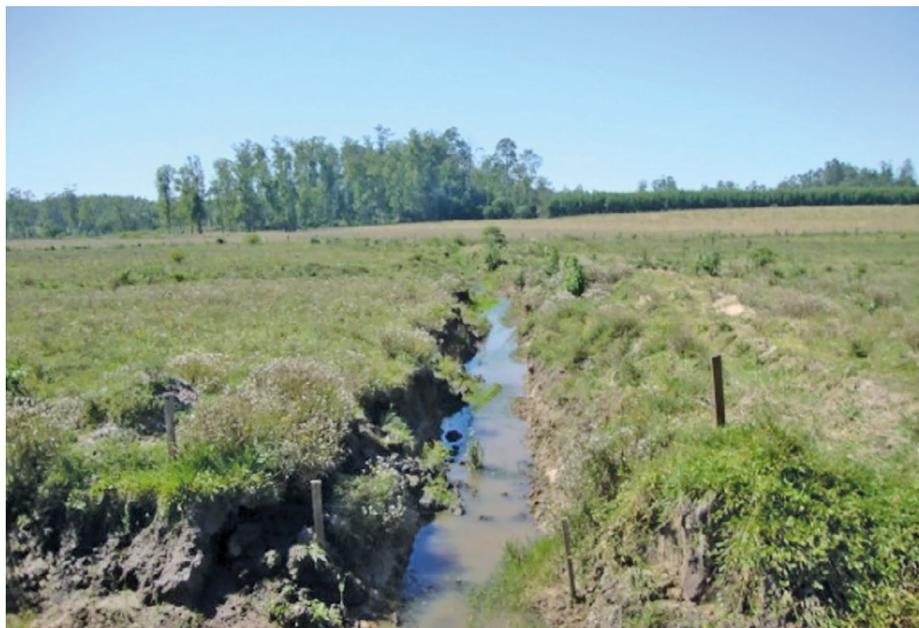
Figura 1 – A degradação das matas ciliares contribui para diminuir a infiltração de água no solo e agravar o déficit hídrico. Fonte: Arno Leandro Kayser - Arquivo da DILC.

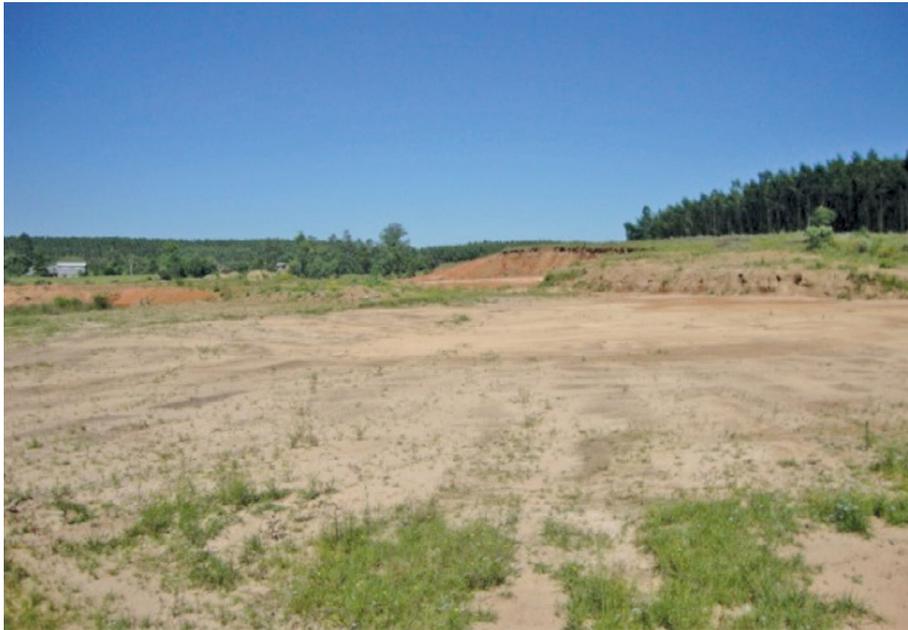
Figura 2 – A degradação do solo também causa a diminuição da infiltração das águas no solo e o agravamento do déficit hídrico nas hidroelétricas. Fonte: Arno Leandro Kayser - Arquivo da DILC.
